# VÍCIOS EM OBRAS DEVIDO A FALTA DE CAPACITAÇÃO DA MÃO DE OBRA NA CONSTRUÇÃO CIVIL<sup>1</sup>

Para desenvolvimento do trabalho foi feito levantamento em campo dos principais erros de construção por falta de capacitação técnica dos colaboradores que eventualmente se tornam vícios em uma edificação

A pesquisa de campo envolveu a visita a 6 obras localizadas em São Sebastião do Paraíso, onde foram identificados e registrados os erros de execução encontrados. A obra 01 é uma obra de grande porte, consistindo em um prédio de 7 andares com 2 andares de garagem e 5 andares de apartamentos. Atualmente, a obra encontra-se em andamento, com 90% de conclusão ela está situada no centro da cidade, essa obra conta com 8 funcionários, todos homens exercendo as funções de mestre de obra, carpinteiro, armador, pedreiro, servente. O engenheiro responsável pela obra realiza visitas diárias. O acompanhamento dessa obra foi iniciado em 11 de outubro de 2021 e continua até o presente momento.

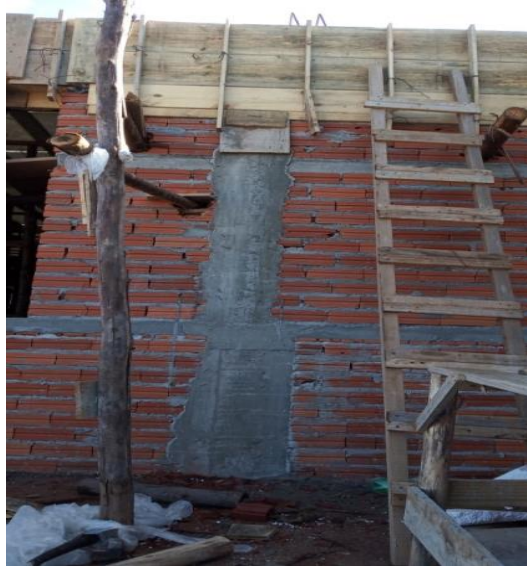
Com base na análise realizada nas obras, foi observado, conforme ilustrado na Figura 1, que os pilares não estão seguindo um padrão adequado, resultando em um desalinhamento do pilar inferior. O correto seria que o eixo do pilar inferior estivesse alinhado com o centro do pilar superior, mesmo que o pilar inferior tenha uma dimensão menor. A ausência de treinamento adequado para o mestre de obra ou a falta de comunicação com o engenheiro são fatores que contribuem para esse erro identificado.

Figura 1 – Pilar irregular (obra 02)

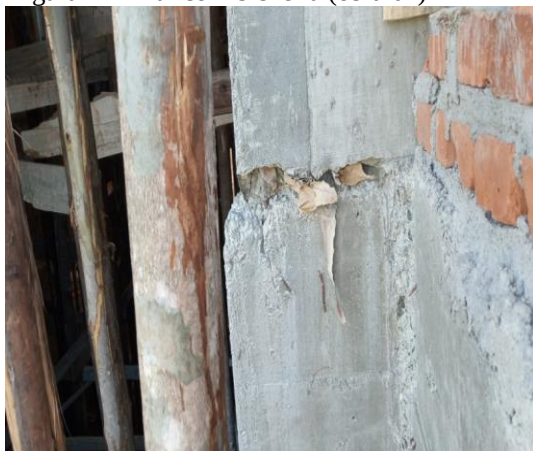
Outras irregularidade encontradas foram bicheiras e ninhos de concretagem logo nos pés dos pilares. Segundo Professor (HELENE, 1997), diretor da PhD Engenharia, não é incomum que ocorram bicheiras ou ninhos de concretagem logo nos pés dos pilares. De acordo com ele, isso se dá por conta de uma má execução e depois, muitas construtoras fazem reparos que não corrigem, de fato, o real problema ali.

A ocorrência de segregação na base do pilar é comumente atribuída ao primeiro lançamento de concreto de cima para baixo. Antes do início da concretagem, as formas e armaduras do pilar encontram-se limpas. Durante o lançamento do concreto, a argamassa, que é o componente mais nobre presente, tende a aderir às paredes limpas dos moldes, enquanto as pedras atingem o final do lançamento. O professor (HELENE, 1997) explica que "quando o concreto é lançado pela primeira vez, as formas e armaduras ficam sujas, roubando a argamassa do concreto, e apenas as pedras chegam até a base do pilar". Para solucionar esse problema, alguns engenheiros propõem a criação de uma janela intermediária.

Uma Observação relevante está relacionada ao lançamento do concreto. Caso ele seja manuseado e lançado com muita força, é natural que ocorra a incorporação de ar. (HELENE, 1997) ressalta a importância de um manuseio delicado durante o transporte do concreto, a fim de permitir a saída do ar. É comum que algumas pessoas peguem a mangueira da bomba e a manuseiem com violência, o que incorpora uma quantidade excessiva de ar no restante do pilar, devido aos movimentos bruscos. O cuidado durante o lançamento consiste em aplicar o concreto em camadas de 50 cm a 60 cm, realizando o adensamento adequado. O professor destaca que muitas pessoas buscam rapidez e velocidade, mas posteriormente podem ocorrer

problemas como a formação de bicheiras. A Figura 2 apresentam essa irregularidade identificada.

Figura 2 – Pilar com bicheira (obra 01)

Na hora da concretagem do pilar do segundo andar não foi tomado os devidos cuidados de limpeza e tamanhos de formas, fazendo com que fosse preciso tampa o buraco na forma com um pedaço de saco de cimento, ocasionando a bicheira. O principal motivo para ocorrência é a falta de treinamento dos colaboradores.

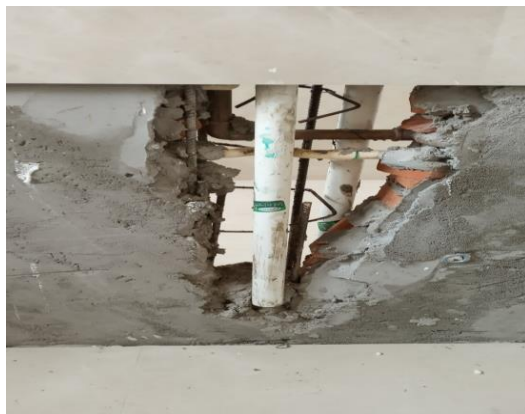
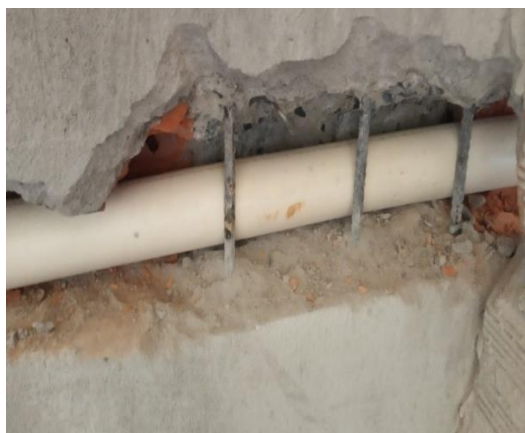
Já nas Figuras 3 e 4 foi possível observar que a tubulação passou por dentro do pilar, ocasionando perda na resistência do mesmo. Mostrando assim a falta de qualificação do colaborador.

Do ponto de vista de resistência e estabilidade do pilar, é permitido a concretagem de pilares com o tubo de PVC no centro, desde que respeitados os limites da (NBR 6118, item 13.2.6.) São eles:

No entanto, é importante considerar os aspectos de durabilidade e manutenção. Durante a vida útil da estrutura, existe a possibilidade de ocorrer infiltração de água no interior do pilar, seja por meio do ralo, fissuras no tubo de PVC ou refluxo de água em caso de entupimento. Essas infiltrações podem induzir ou acelerar o processo de corrosão das armaduras.

Identificar a oxidação das armaduras no interior do pilar é um diagnóstico difícil e pode progredir até comprometer seriamente a segurança estrutural. Portanto, é essencial dedicar atenção especial à manutenção da tubulação ao longo de toda a vida útil da obra, garantindo perfeitas condições de funcionamento e impermeabilização.

Figura 3 – Encanamento dentro do pilar (obra 04)

Figura 4 – Encanamento dentro do pilar (obra 04)

Embora o uso desse tipo de tubulação seja mais comum em pilares pré-fabricados, onde a rigidez é maior e há previsão de drenagem, é recomendável evitar seu uso sempre que possível. Existem soluções melhores, como o uso de shafts ou paredes hidráulicas, que podem oferecer maior eficiência e minimizar os riscos relacionados à corrosão e manutenção.

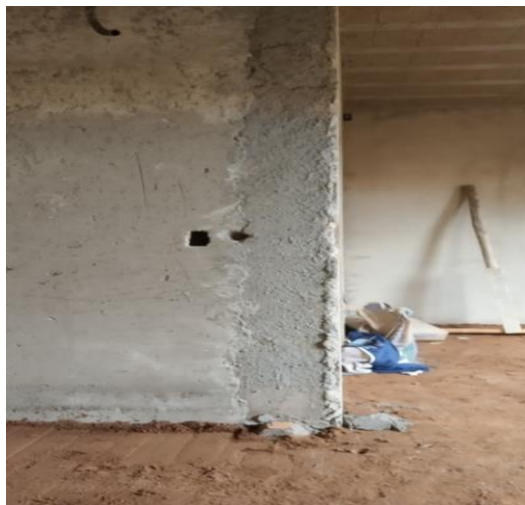
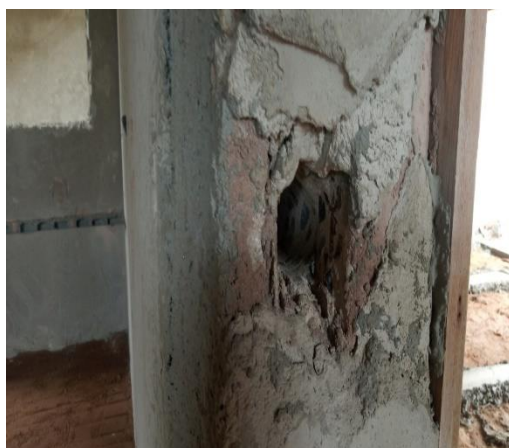
Foi identificado um outro problema durante a análise, que se refere à presença de um furo no pilar para a passagem de fiação. Esse procedimento está em desacordo com as normas corretas, uma vez que deveria ter sido elaborado um projeto elétrico adequado para evitar essa situação. Além disso, o furo resultou em perda de resistência no pilar, pois danificou duas das quatro barras de ferro presentes, que tinham diâmetro de 10 mm. Essa ocorrência evidencia a falta de capacitação do funcionário responsável pela execução. As Figuras 5 e 6 ilustram claramente esse equívoco.

Figura 5 – Furo no pilar para passagem de fiação elétrica (obra05)

Figura 6 – Furo no pilar para passagem de fiação elétrica(obra 05)

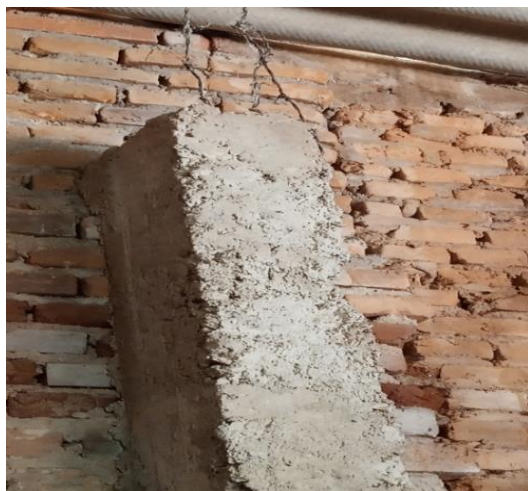
Ao observar a figura 7, fica evidente que o pilar está utilizando arame farpado em vez de vergalhão de aço, o que representa um erro no processo de construção. É importante ressaltar que o arame farpado não oferece resistência adequada para a estrutura, tornando-se uma escolha inadequada nesse contexto. É necessário corrigir essa falha, substituindo o arame farpado pelas barras de vergalhão em aço, garantindo assim a segurança e a estabilidade estrutural necessárias.

Figura 07 Pilar com arame farpado (obra 06)

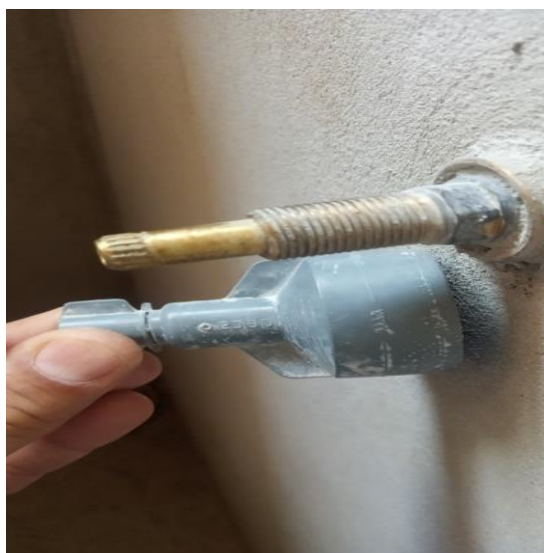
Identificou-se uma última irregularidade relacionada à válvula do chuveiro, na qual o funcionário removeu a capa protetora, contrariando o procedimento correto. É importante ressaltar que a capa tem a função de proteger a válvula, evitando que qualquer material caia na rosca do registro, como ocorreu nesse caso específico. A figura 8 evidencia essa falha. Para evitar problemas futuros, é necessário que a capa seja mantida na válvula, garantindo a proteção adequada e preservando o bom funcionamento do sistema.

Figura 8 – Válvula sem proteção (obra 03)
